6400・4500系印字不具合について

【SP6400H/LB320B/LB321B/B95-TS-N/B95-TS-Z
【SP4500/SP4500H/LB110A/LB110B/
MV-HPRBS30A/ MV-HPRB30A】

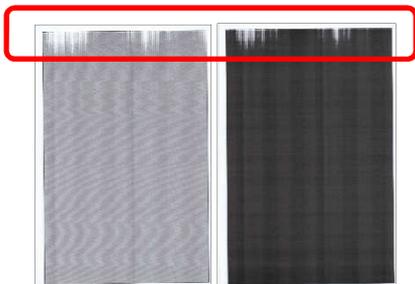
1. 用紙端部の印字が抜ける 白くなるもしくは印刷されない部分がある。

ドラムカートリッジ側のドラムと現像ローラーの接触圧が不足して用紙端部に印字抜けが出てしまう現象です。

用紙端部の印字抜け。

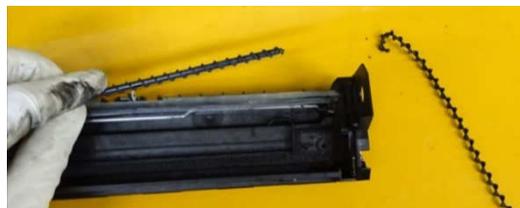
4. 異音・画像汚れ

ドラムカートリッジの廃トナー回収部のスクリューが弱く破損する例があります。このスクリューが破損すると異音及び、下写真のような印字汚れが発生します。

他機種スクリューは金属などで製造されている例がありますが6400系は樹脂製のスクリューになっています（2018年1月現在）。

この様な印字不具合は純正品・リサイクル品問わず、ドラムカートリッジ側に搭載された作像機構（画像を作り出す部品）の異常から発生します。そのためトナーカートリッジを交換しても印字不良は改善しませんのでご注意ください。
