LP-7900 内部電極部について

LP-7900系 (LPA3ETC14/15 LB315A/B CT350244/245 PR-L3300-11/12) のプリンタは内部のカートリッジと接触する電極が劣化しやすく、劣化した状態のプリンタでは電極接触不良による印字不良が発生しやすくなります。電極はプリンタに向かって右側側面についています。

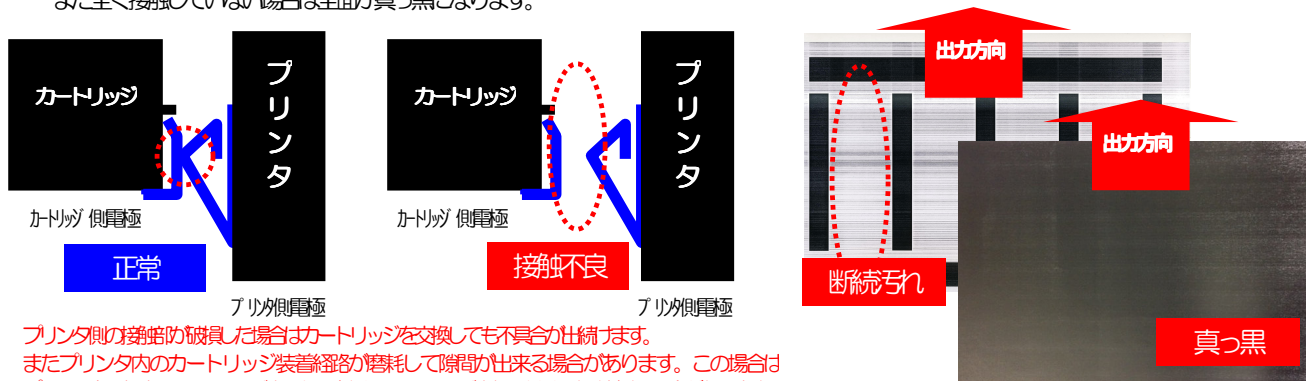
本来プリンタ内部の電極とカートリッジの電極はお互いにしっかり接触しています。プリンタ側の電極が劣化すると電極同士の接触が不十分となり、カートリッジ内部の部品 (帯電ローラ) に対する電気の供給が断続的に断たれ印字に線状や帯状の汚れが発生します。また全く接触していない場合は全面真っ黒になります。

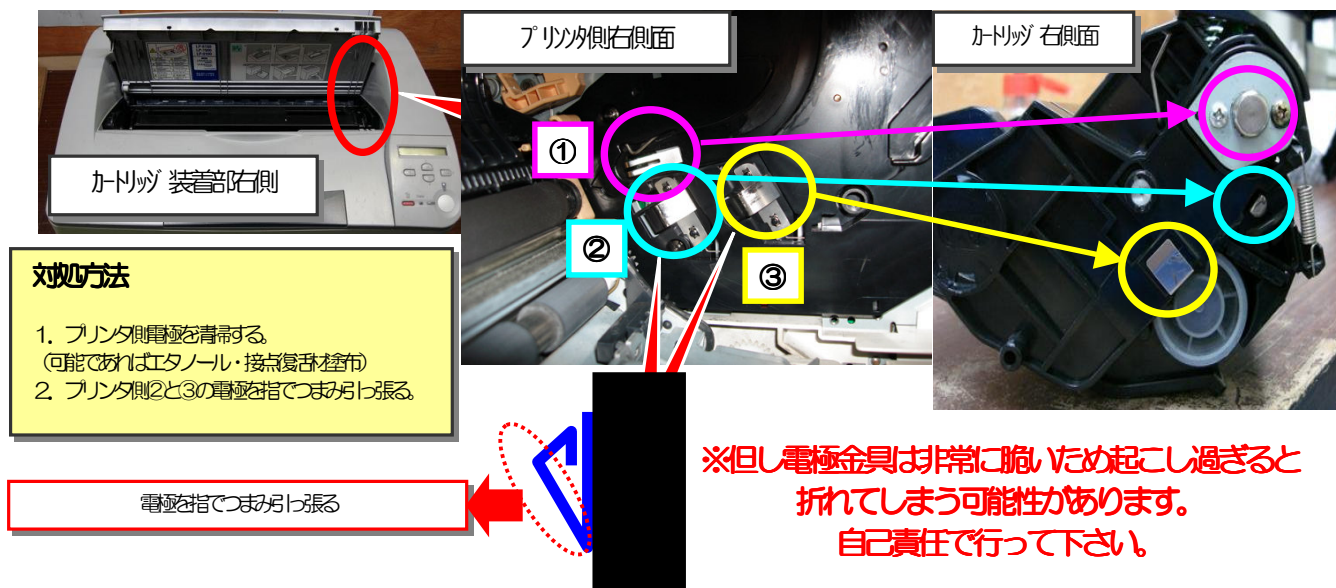
プリンタ側の接触部が破損した場合はカートリッジを交換しても不具合が継続します。またプリンタ内のカートリッジ装着経路が磨耗して隙間が出来る場合があります。この場合はプリンタ内陪までカートリッジを入れて右側にカートリッジを押し付けると改善する場合があります。

カートリッジが正常でも接触部が接触しないと同様の不具合が繰り返し発生します。

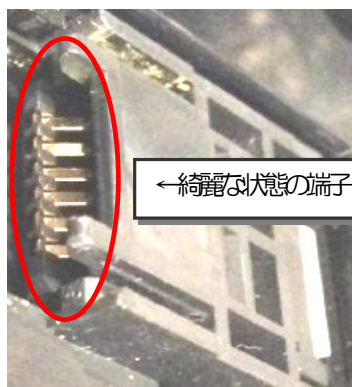
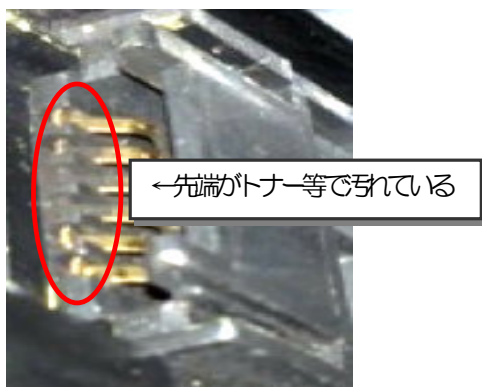
LB318系・LB311系 (8900・8700) 特有のチップ端子

LB318系・LB311系のプリンタにはプリンタ右側にチップを読み込む端子が付いています。これが汚れているたり磨耗でピンが折れているたりするとチップを読み込む事が出来ません。「チップ異常」で交換部品をしても異常なしになります。その場合は綿棒などで清掃して下さい。ピンが磨耗で折れてしまった場合は改善出来ません。
