LP-S5000/5300・PRL2900 プリンタエラーメッセージについて

LP-S5000/5300・PRL2900 プリンタで下記のエラーメッセージが表示される場合があります。
各種エラーメッセージの原因は下記の通りになります。

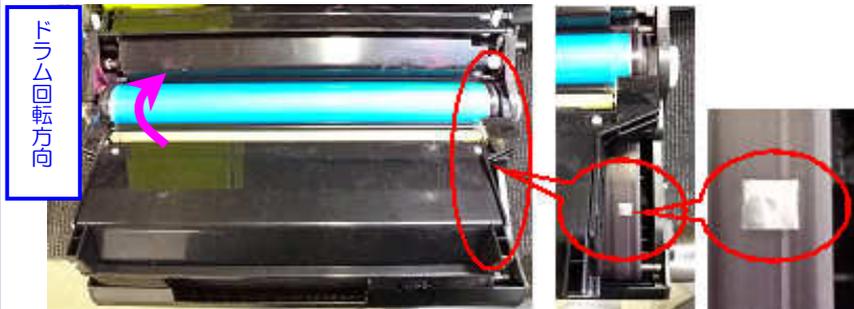
消耗品側の原因としてドラム内部のベルトに付いている光反射部が、汚れなどで光が反射していない可能性があります。
ドラム側の光反射部の清掃とプリンタ側の受光部の清掃をしてエラーが改善する場合があります。

感光体ユニット側の光反射部はドラムを回すと同時にベルト部も回り、写真のような銀色の光反射部が露出します。複数あるのでドラムを回しながらここを清掃します。

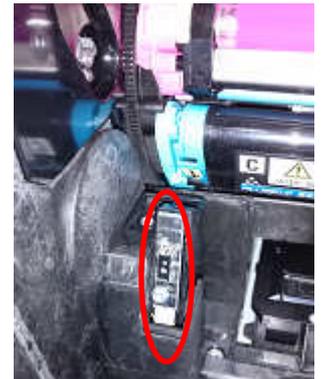
プリンタ側の受光部はプリンタを開けて感光体ユニットを外して、向かって左側にあります。ここを清掃します。

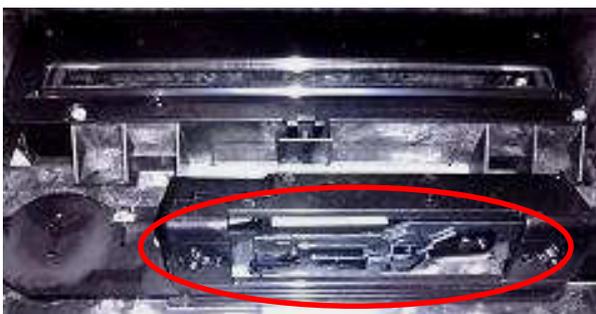
濃度センサーはトナーカートリッジや感光体ユニットなど消耗品側に清掃箇所は無く、プリンタ側のみの清掃になります。
位置はプリンタの扉を開け、感光体ユニットを外した場所の中央底部にあります。

濃度センサーはカバーにてガードされています。
カバーを上を持ち上げてずらしてから、裏側にある濃度センサーを清掃します。

清掃後、持ち上げた濃度センサーのカバーは手動では戻せません。ドラムカートリッジをセットしてプリンタを閉める事により自動的にカバーが濃度センサーガード状態に戻ります。
