# ブラザー機 カートリッジ認識不良に関して

## ブラザー機プリンター、使用前のご注意

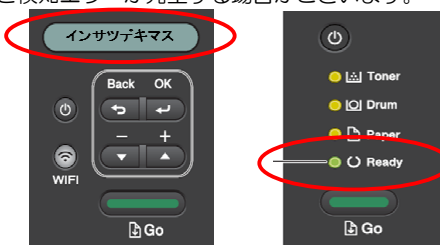
【カートリッジ交換時にエンプティリセット前に電源 OFF やフロントカバーを開けてしまう】

以上の事を守って頂くようお願いいたします。途中で上記の動作を行うと検知エラーが発生する場合がございます。

- ①カートリッジ交換は  
本体電源を「ON」にしたまま行って下さい。
- ②新しいカートリッジに交換した後は  
Ready ランプが点灯または液晶ディスプレイに「インサツデキマス」が表示されるまで
- 本体電源を「OFF」にしない
  - フロントカバーを開けない

上記の表示になるまでプリンター動作を遮らないようお願いします

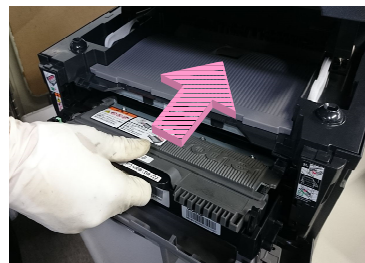
【カートリッジのセット不良】

カートリッジを本体奥まで入れます。
