# 6100H 現地対応可能不具合

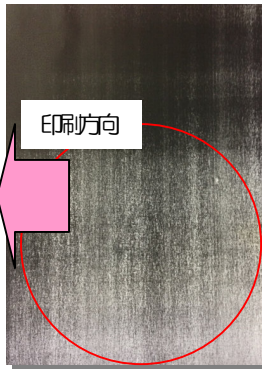
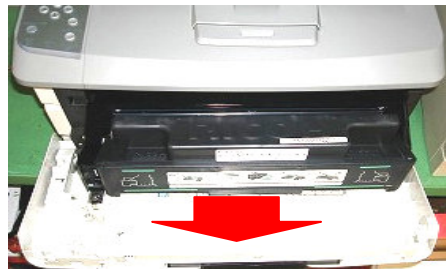
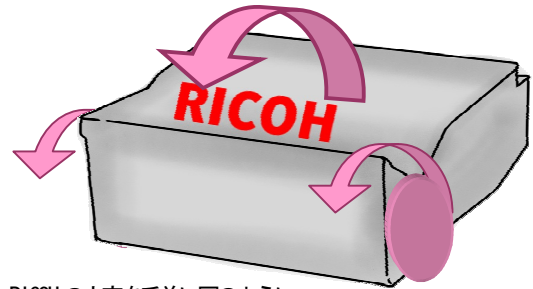
連続で印字を繰り返していると印字が薄くなる現象

原因：トナーを運ぶキャリアー（鉄粉）が局所的に溜まり印字の邪魔をする現象  
※純正トナーでも発生し得る現象です

プリンター前面を空けて **RICOH** の文字を  
上面に向けたまま水平に移動させます。

RICOHの文字を手前一面のように  
1~3回ほど90度傾けます。

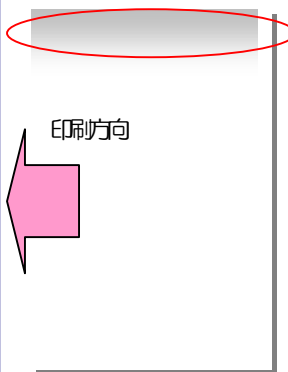
連続で印字を繰り返すと端が薄く汚れる（かぶる）現象

原因：端のキャリアー搬送が少なくなり端だけ濃くなってしまふ。

※印刷面に汚れが出なくなるまで（50枚程度）印刷を繰り返して下さい（純正マニュアルは抜粋）。

※またトナー交換時などで誤ってトナーに振動を与えて内部でトナーが散ってしまった場合も  
汚れが出る場合があります。同様に印刷を繰り返して下さい。

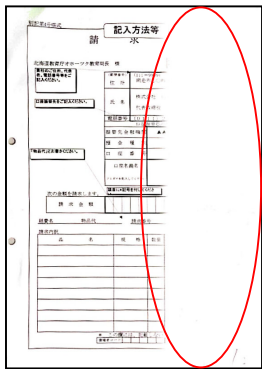
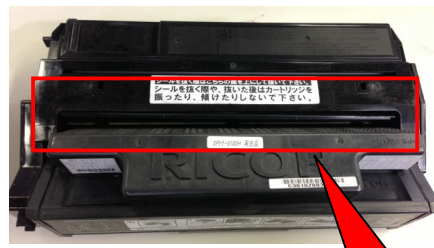
用紙が途中から印刷されない現象

原因：キャリアボックスが外れてレーザー光を遮断して印字されない。

※分かり辛いですが下記写真の中の  
キャリアボックスが外れて斜めになっています。  
中に手を入れて向かって下側に押し込めば  
「カチッ」とはまり改善します。  
顧客側で中の溝に手を入れてトナーを持つと  
このような現象が発生します。

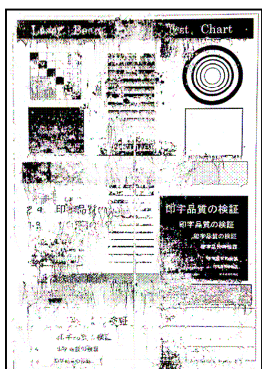
紙にトナーがまともに定着されない現象（擦って落ちるなど）

原因：定着器の寿命か、厚紙印刷や封筒印刷なのに適した設定になっていない

普通紙設定のままですら上記厚紙を印刷すると殆どの確率で定着不良を起こします。

※厚紙設定：

操作部「メニュー」キー⇒「用紙設定」⇒「手差しトレイ」⇒「厚紙1」or「厚紙2」  
（機種によっては「手差しトレイ」以外でも厚紙が印刷出来る場合があります）

その場合、汚れが定着器に付きますが何枚か印刷すると改善されます。
