LBP-9100C

機内クリーニング及び状況確認。その他、メンテナンス。

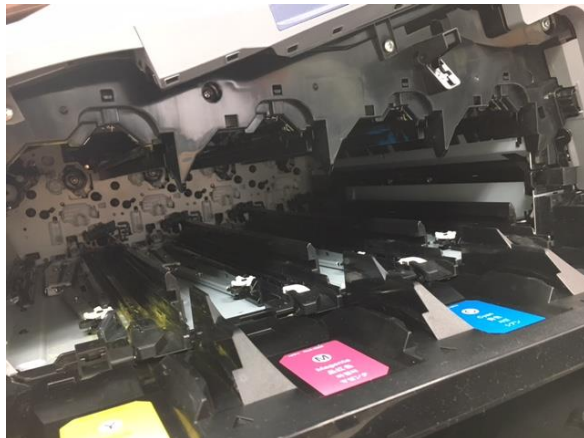
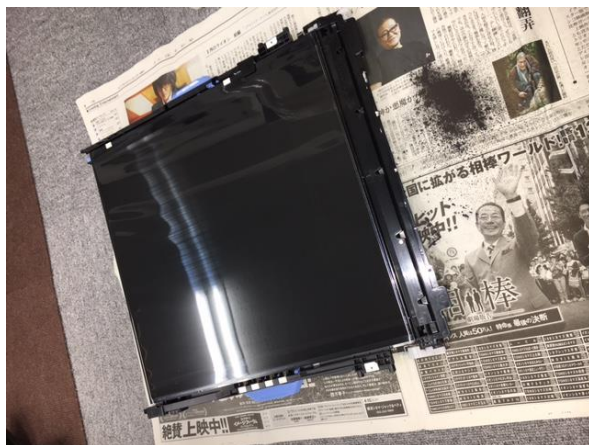
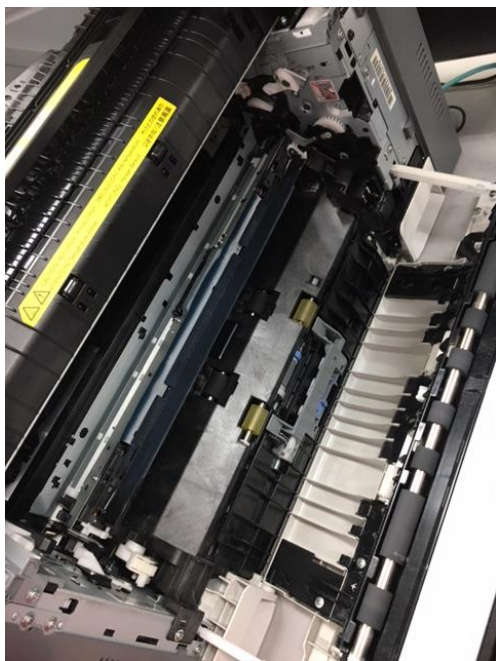
LBP9100C は内部のトナー飛散のクリーニングとベルトユニットから廃トナーボックスへの搬送口の清掃。

ベルトユニットの相応の摩耗が確認されたが、応急処置などを説明（ベルトユニットを反対側に回して線汚れを一時的に改善させる方法など）。

その他プリンター右側の定着器周辺の紙片・紙粉をクリーニング。

その後弊社持参のテストパターンにて全色印刷をして印刷が良好であった事を確認。
