プリンタのスキャン部やレーザー射出口やトナー受光口が汚れていると…

プリンタのレーザー射出口の位置

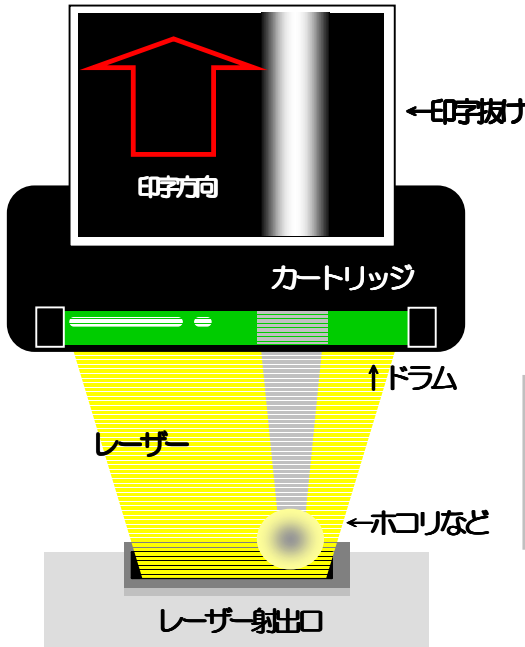
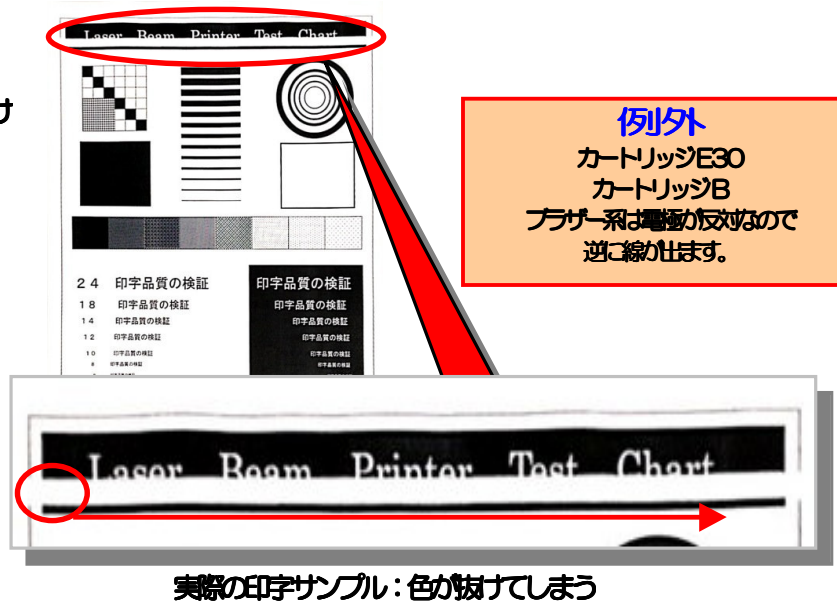
レーザープリンタは例外なくレーザー射出口が付いています。その射出口からカートリッジへのレーザー光線が阻害物があると印字が抜けます。カートリッジ着脱時に静電気等でレーザー光入口付近に異物・汚れが付着する事で発生します。その場合その場で除去可能なケースが多いですが、プリンタ側のレーザー射出口が汚れている場合は、カートリッジを交換しても**阻害物を除去しない限り印字汚れが出続けます。**

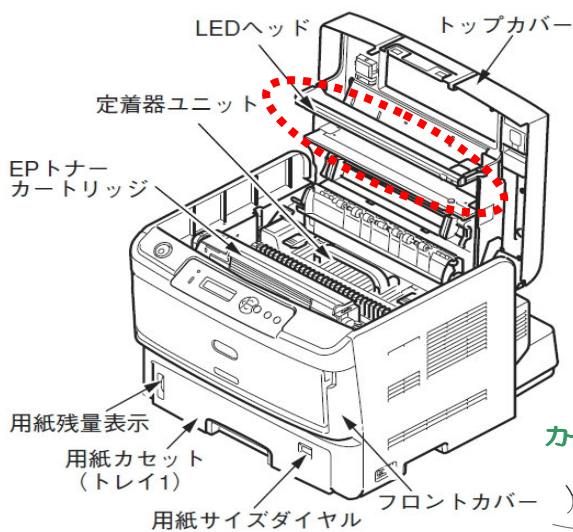
トップカバーに付いて射出口が突出しているタイプ

危険度 ★★★★★

代表機種

C710系・V730・LB107・108・OK系

※この系統に射出口汚れが非常に多く
マニュアルに清掃の方法が掲載されています

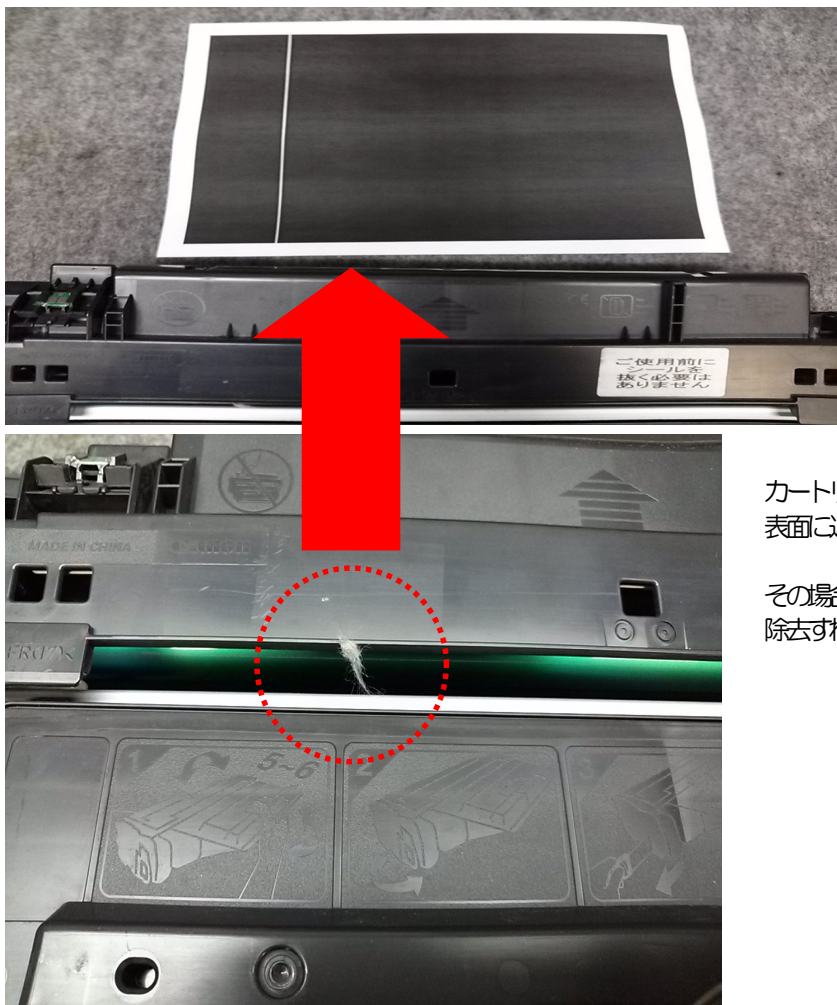
カートリッジの受光部の例

カートリッジ側の異物のレーザー光阻害は比較的
表面に近い部分の付着が殆どです。

その場合はカートリッジを交換しなくても
除去すれば改善します。
