**尾引き（にじみ）現象**

カートリッジ 326 とカートリッジ 328 はプリンタの構造上、尾引き（にじみ）現象が発生しやすい仕様になっております。弊社工場では純正カートリッジ使用でも下記のにじみが確認されました。

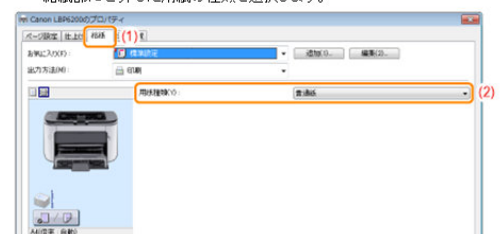
- (1) [給紙] ページを表示します。
- (2) 給紙部にセットした用紙の種類を選択します。\*

**CRG326 機の場合は、用紙設定を厚紙設定にする事で用紙のカーラが軽減されます。**

**CRG326 機には操作パネルがなく PC 側で厚紙設定にする必要があります。**
